## OCENA TECHNICZNA

Nr AZ -63/1/2024

Zleceniodawca: **Urząd Gminy Bilgoraj- 23-400 Bilgoraj, ul. Kościuszki 88.** 2024 -03- 05  
Na podstawie pisma: zlecenia / zamówienia nr 1/2024, z dnia 02.07.2024r. 8811  
Oględzin pojazdu dokonał i ocenę techn. sporządził rzeczoznawca SRTMiRD: inż. Zenon Łój. *Łój*  
Zadania oceny: **ocena stanu technicznego oraz określenie wartości rynkowej samochodu specjalnego -pożarniczego prod. krajowej marki FS-Lublin, typu ŻUK A-156B, 1983 r.**

**Dokumentacja zdjęciowa samochodu pożarniczego Żuk A-156B, nr rej. ZAB 601C**

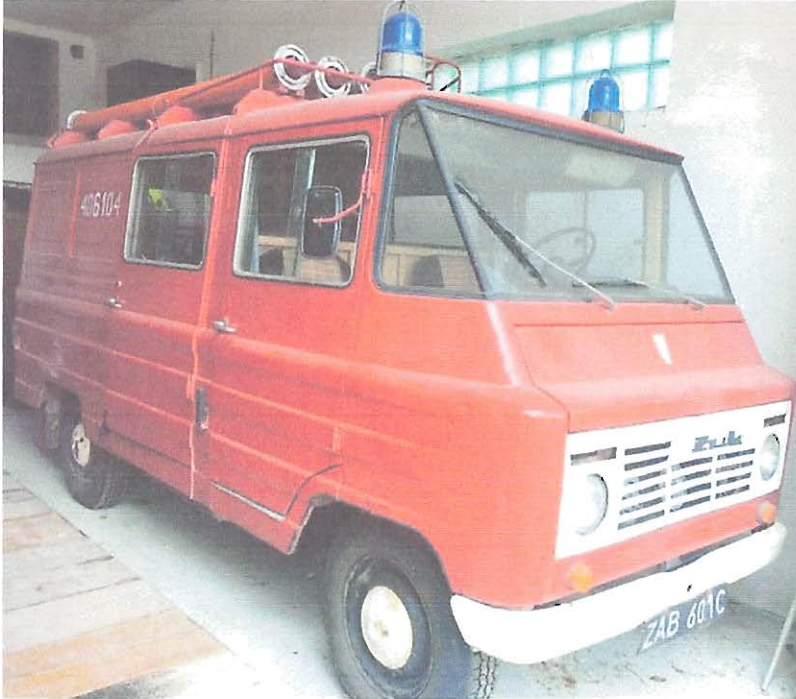
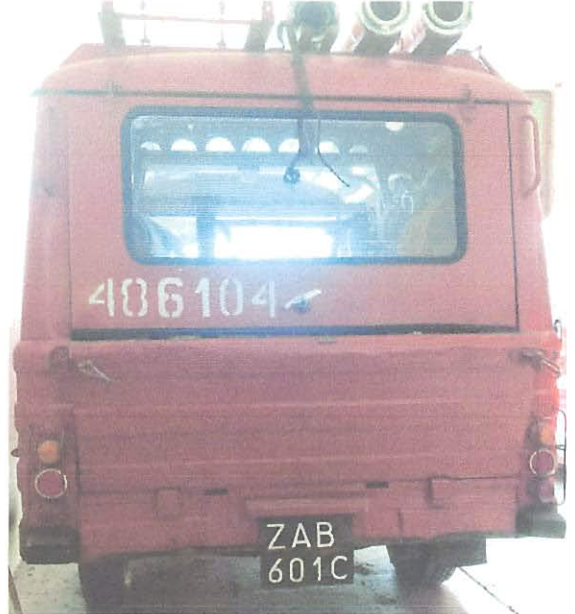
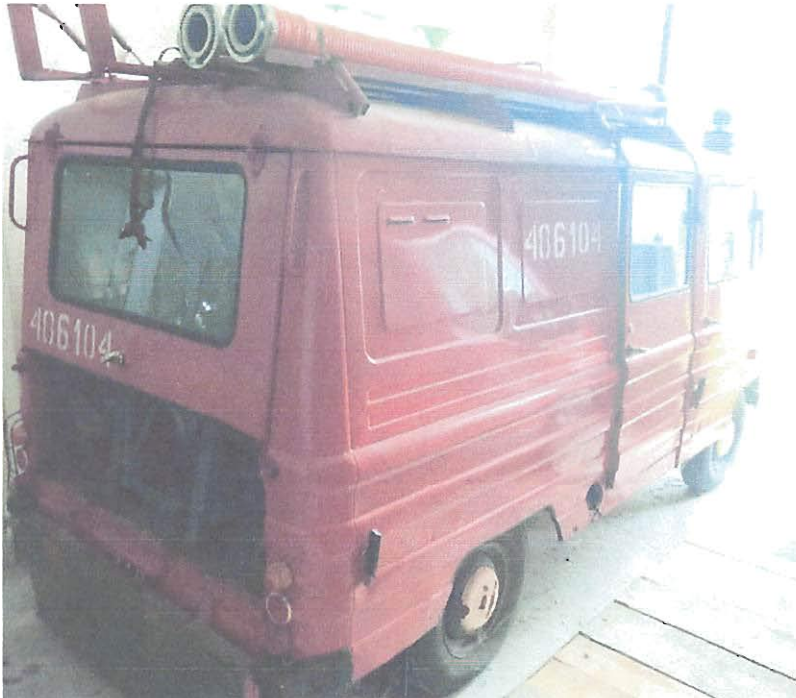
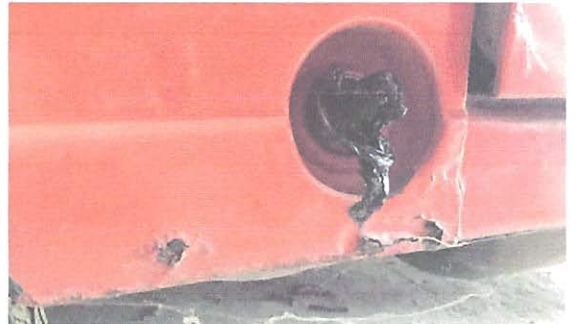
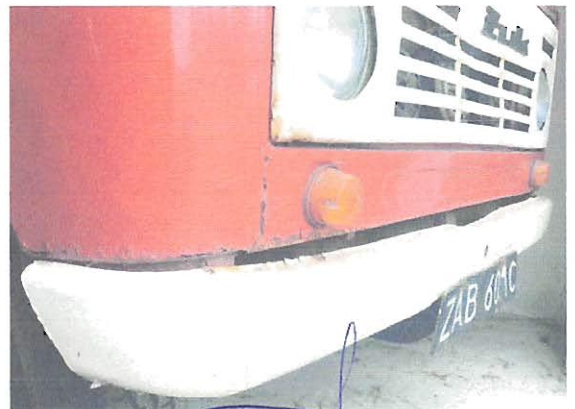
**SILNIK** –kompletny z osprzętem, typowej konstrukcji (**S-21**), niesprawny technicznie w dniu badania (utrudniony rozruch), o powiększonym stopieniu zużycia eksploatacyjnego.

**NADWOZIE** –furgon typu **Żuk A-06** po uprzednich naprawach blacharsko-lakierniczych, o powiększonym stopniu zużycia korozyjnego (szkielet osłabiony - pęknięcia węzłów i połączeń), z miejscowymi ubytkami korozyjnymi blach poszycia –głównie dołem: pasa przód/tył, błotników, progów, drzwi. Powłoka lakiernicza położona mało starannie, miejscowe uszkodzenia, rysy oraz

Pełny numer ramy: 386049-1156B-05-88

Nr silnika (S-21): 779097

**Uwaga!** Z uwagi na stopień zużycia technicznego (pow.75%), pojazd powinien być wycofany z dalszej eksploatacji, gdyż jego naprawa jest technicznie nieuzasadniona i ekonomicznie nieopłacalna, natomiast wykorzystanie części z demontażu pojazdu w wyniku złomowania (kasacji) z uwagi na typ - nie realne.

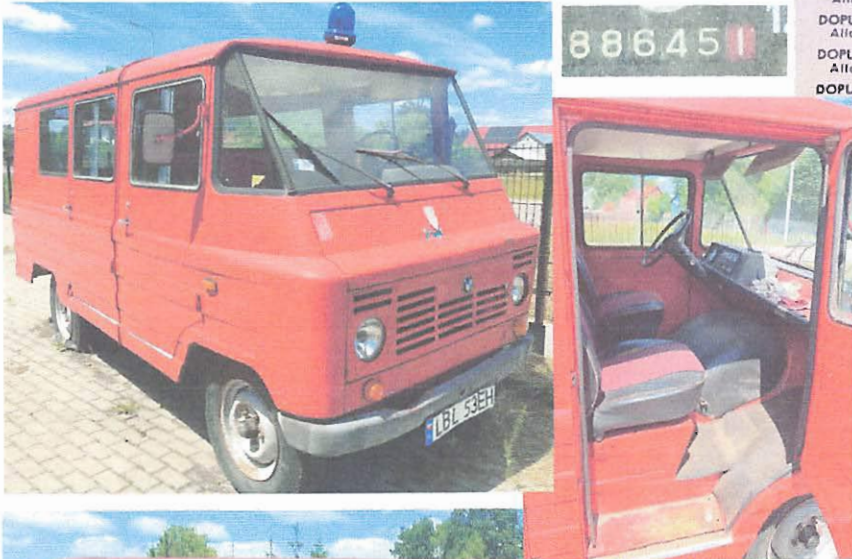
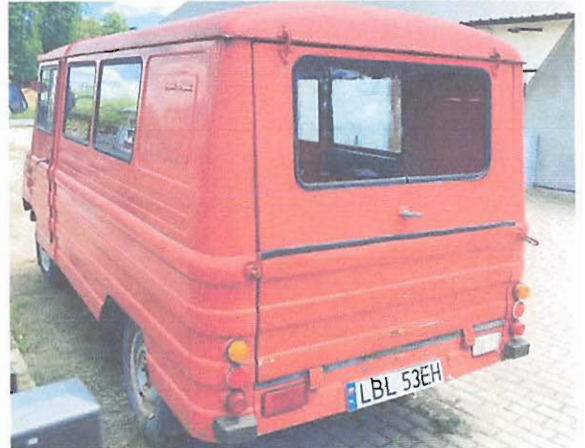
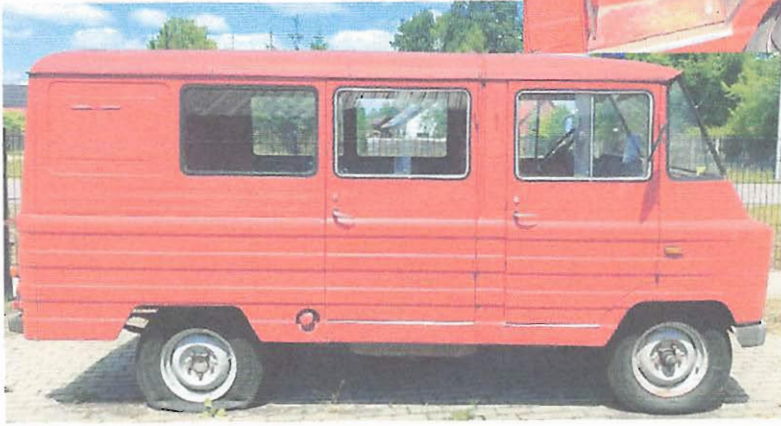
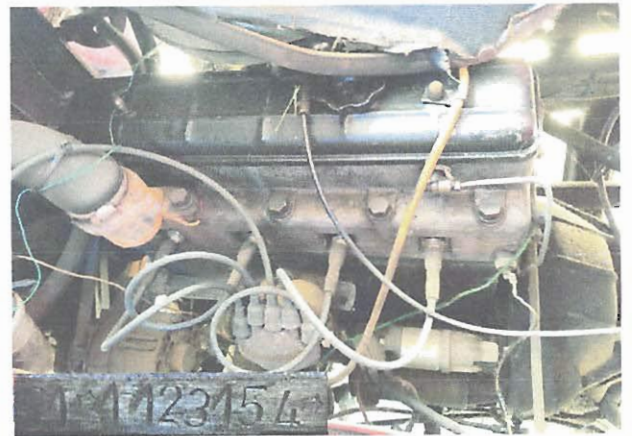
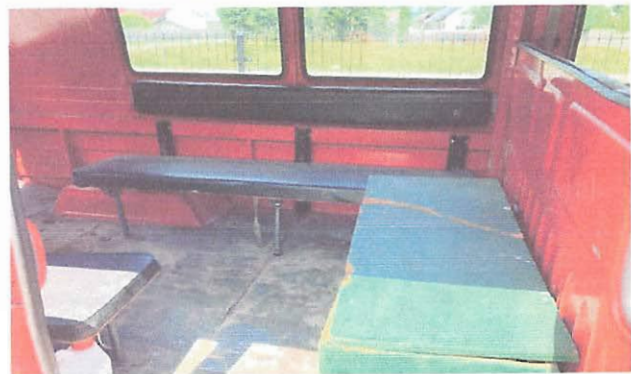
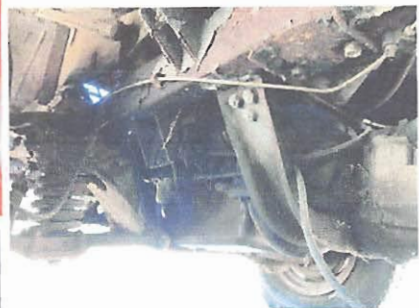
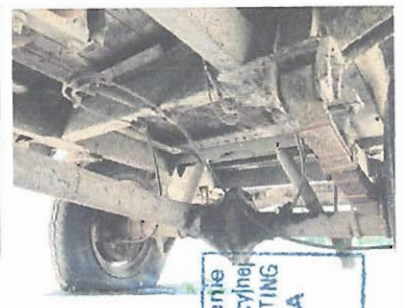
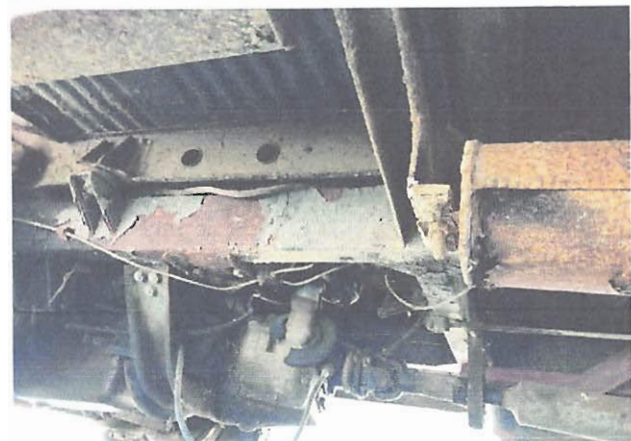
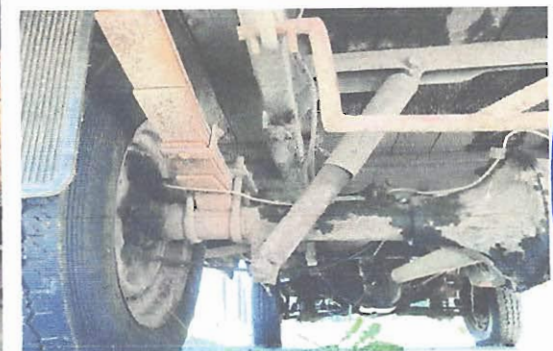
**SILNIK** –kompletny z osprzętem, typowej konstrukcji (**S-21**), niesprawny technicznie w dniu badania (utrudniony rozruch), o powiększonym stopniu zużycia eksploatacyjnego.

**NADWOZIE** –typu furgon (A-07) po uprzednich naprawach blacharsko-lakierniczych, o powiększonym stopniu zużycia korozyjnego (szkielet osłabiony - pęknięcia węzłów i połączeń), z miejscowymi ubytkami korozyjnymi blach poszycia –głównie dołem: pasa przód/tył, błotników, progów, drzwi. Powłoka lakiernicza położona mało starannie, miejscowe uszkodzenia, rysy oraz.

**OSPRZĘT POJAZDU** –wykazuje powiększony stopień zużycia eksploatacyjnego. Zderzak przedni zdeformowany, po naprawach. Szyba przednia porysowana powierzchniowo. Akumulatora -zużyty o obniżonej zdolności rozruchowej.

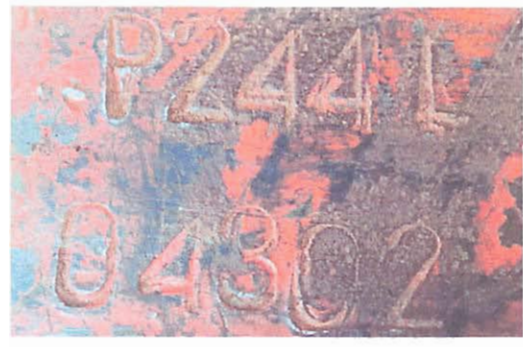
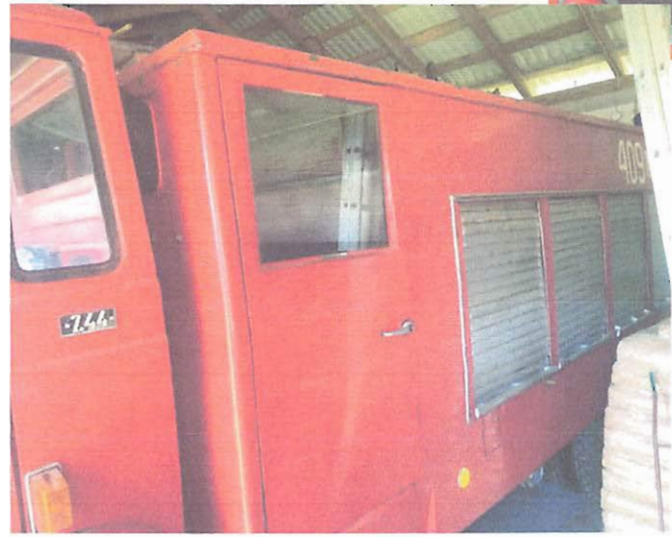
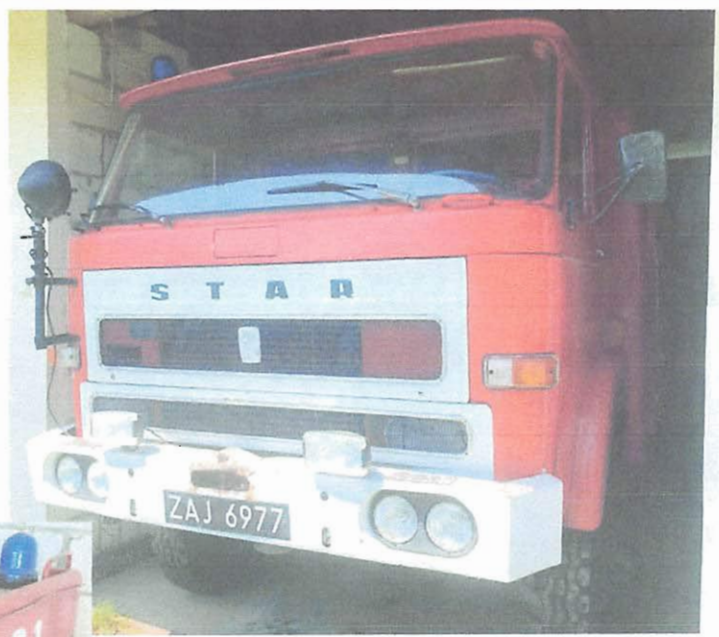
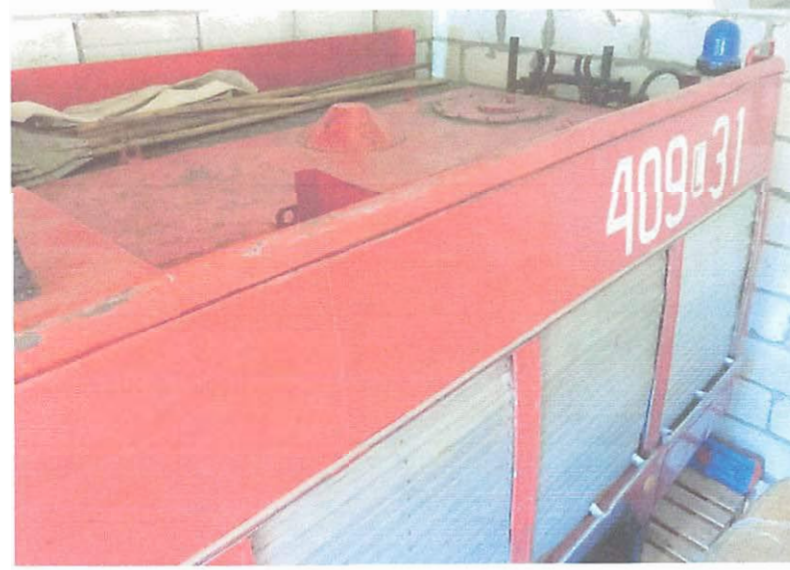
**DOKUMENTACJA ZDJĘCIOWA samochodu specjalnego - pożarniczego**  
**Jelcz 005 na podwoziu model: STAR 244 (4x4), rok produkcji: 1978,**  
**nr fabryczny podw.: 04302, nr rej. ZAJ 6977**

**PODWOZIE** – typowej konstrukcji, typu: **Star P 244 LM /1**, rama pojazdu i inne zespoły oraz podzespoły podwoziowe o wykazują naturalny stopień zużycia technicznego wynikający z okresu użytkowania pojazdu. Podłużnice ramy i poprzeczki z naturalnymi ubytkami powłoki ochronnej malarskiej oraz ogniskami korozji.

**NADWOZIE** – Kabina kierowcy 2-modułowa *brygadowa* (typu 642) 6-miejscowa. Poszycia kabiny i zabudowa po naprawach blacharsko-lakierniczych, pęknięcia szpachłówki i powłoki. Miejscowe uszkodzenia -wgięcia poszyc, korozja na obrzeżach i połączeniach blach. **Zabudowa specjalna samochodu gaśniczego** marki: **JELCZ 005** - dla typu konstrukcyjnego samochodu: **GBA 2,5/16** - fabryczna, wyposażonego w autopompę **A 16/8** oraz zbiornik na wodę o poj. 2500 litrów i zbiornik na środek pianotwórczy 250L. Pojazd posiada oznakowanie jak dla samochodu pożarniczego.

FABRYKA SAMOCHODÓW CIĘŻAROWYCH		STARACHOWICE	
im. F. Dzierżyńskiego			
Typ	STAR P-244 L	Pojemność skokowa silnika	842 cm <sup>3</sup>
Data produkcji	78 / 02	Moc i obroty KM/obr./min.	150/2300
Nr podwozia	04302	Ładowność	6400 kg
Nr silnika	22721	Ciężar własny	4540 kg
Typ silnika	35000 00	Dopuszczalny ciężar przyczepy	kg
Znak kontroli technicznej

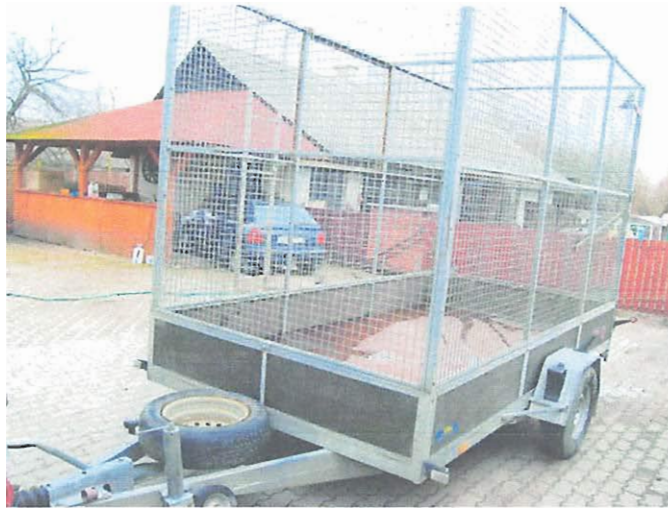
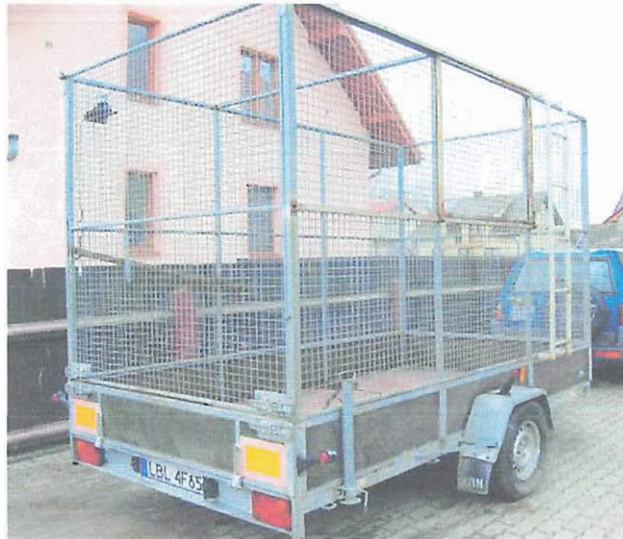
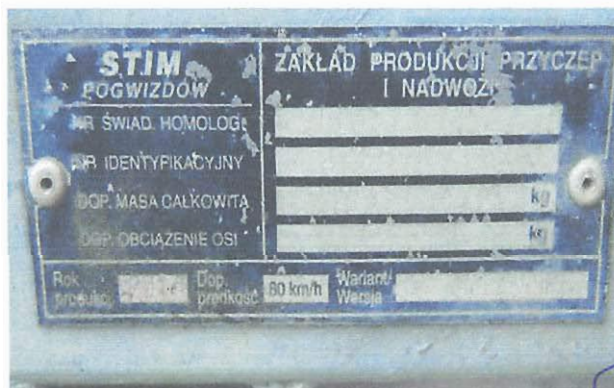
**Dokumentacja zdjęciowa przyczepy lekkiej, ciężarowej produkcji krajowej,  
marki: STIM, typu P075, rok prod. 2010, nr rejestr. LBL 4F65**

Przyczepa wykazuje naturalny stopień zużycia technicznego wynikający z okresu użytkowania oraz poziomu dbałości. Przeprowadzone oględziny pozwoliły stwierdzić, że przyczepa posiada miejscowe uszkodzenia:

- uszkodzone koło podporowe (wypracowanie piasty koła);
- siatka nakładki ściany przedniej rozerwana z lewej strony, dołem;

Rama bez widocznych uszkodzeń awaryjnych. Konstrukcja ścian skrzyni, zamki błotniki kół oraz osprzęt z niewielkim naturalnym miejscowym nalotem korozyjnym.
